**KIILUKUJULISE RISTLÕIKEGA PUITLAMELLIDEST
SILLATEKI MUDELITE KÄITUMISE UURIMINE
PALJU-TSÜKLILISEL KOORMAMISEL**

INVESTIGATION OF BEHAVIOUR OF BRIDGE DECK
MODELS MADE OF WEDGE-SHAPED CROSS-SECTION
TIMBER LAMELLAE UNDER MULTI-CYCLE LOADING

Ehitusinseneriõppe magistritöö
Maaehituse õppekava

Tartu 2019

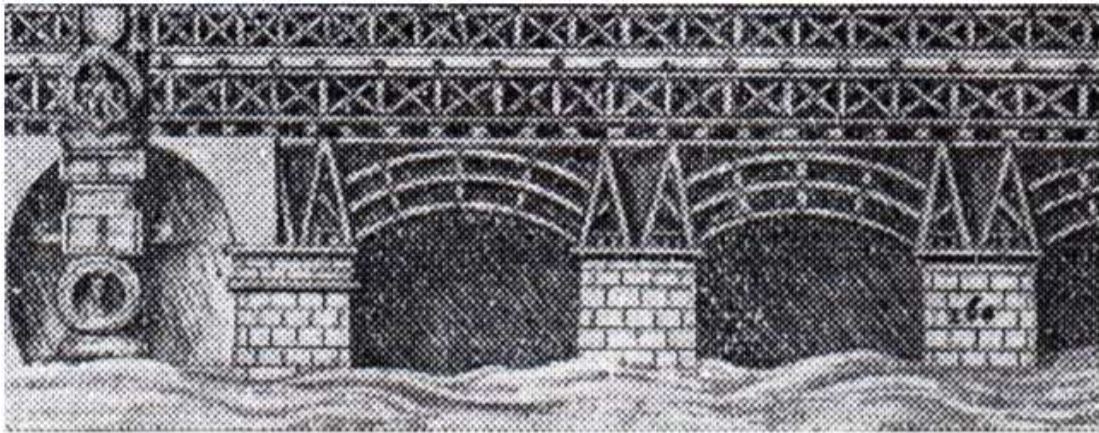
Traianuse sambal on kujutatud 1. sajandil pKr valminud kolmandat suuremat Rooma perioodist pärinevat puidust kaarsilda üle Doonau jõe (joonis 1.5.). Silla pikkuseks oli üks kilomeeter ning see toetus 20 kivisambale, mille 35-meetrised avad olid sillatud puitkaartega (Just jt 2015: 12). Kuklik (2008: 11) kirjutab aga, et silla puitkaared sildasid 52-meetriseid avasid.

Joonis 1.5. Traianuse sild (Kuklik 2008: 11).

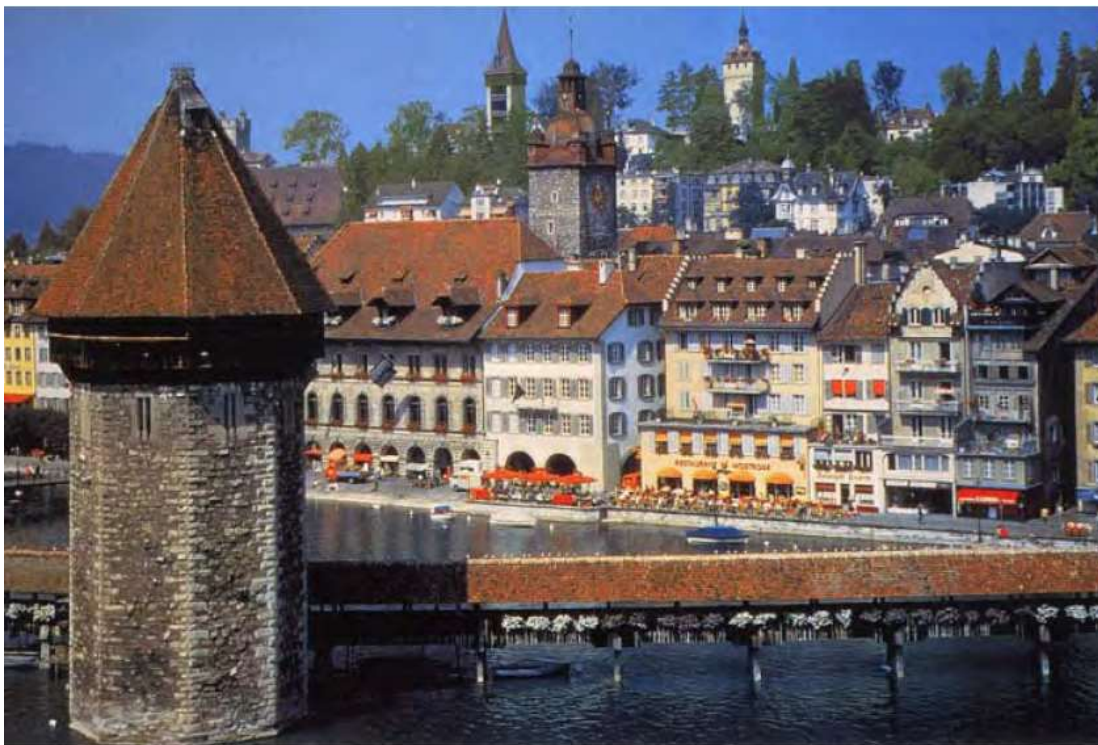
Üks esimesi sõrestiksildu ehitati Itaalia arhitekti Andrea Palladio kavandi järgi Kirde-Itaalias 1550. aastal (Kuklik 2008: 11). Tänapäeva Euroopas on üheks vanimaks sillaks Šveitsis asuv *Kappelbrücke* (joonis 1.6.) (Kuklik 2008: 11). See ehitati 1333. aastal ning aja jooksul on seda silda korduvalt ümber ehitatud. Silla kanduriteks on puittalad, mis asuvad puidust vaiadel (Kuklik 2008: 12). Sillal on peal katus, mis kaitseb seda ilmastikuolude eest ja suurendab nii oluliselt puidust sildade kasutusiga.

Joonis 1.6. Kappelbrücke sild (Kuklik 2008: 12).

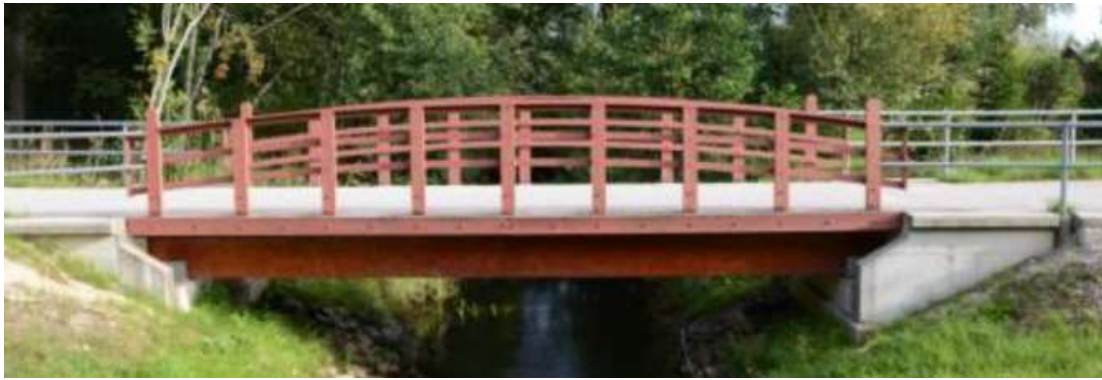
Talasillad on vanimad ning oma ehituselt kõige lihtsamad. Sild koosneb vertikaalsetest tugedest ning horisontaalsetest taladest, mis sildavad avausi (Balasubramanian 2017: 4). Näide talasilla kohta (joonis 1.7.) jalgteesilla näol. Silla peakandurid on liimpuidust talad, mis kannavad immutatud kuusepuidust koosnevat sillatekki (Just, A. jt 2015: 115). Talasillad on sobilikud enamasti lühikeste sillete sildamiseks, mis on ka üheks nende kõige suuremaks miinuseks. Kõige suuremaks talasildade plussiks on nende ehitamise lihtsus ning sellest tulenevalt ka odavus. Talasildades mõjuvad jõud nagu tavalises lihttalas. Ülemises kihis tekivad surve- ning alumises tõmbepinged. (Balasubramanian 2017: 4) Puitu saab panna hästi talana tööle, sest võrreldes betooniga, millel on küll suur survetugevus, tõmbele ta hästi ei tööta. Puit seevastu toimib hästi nii tõmbel kui survele.

Joonis 1.7. Nuutri jalgteesild (Just, A. jt 2015: 115).

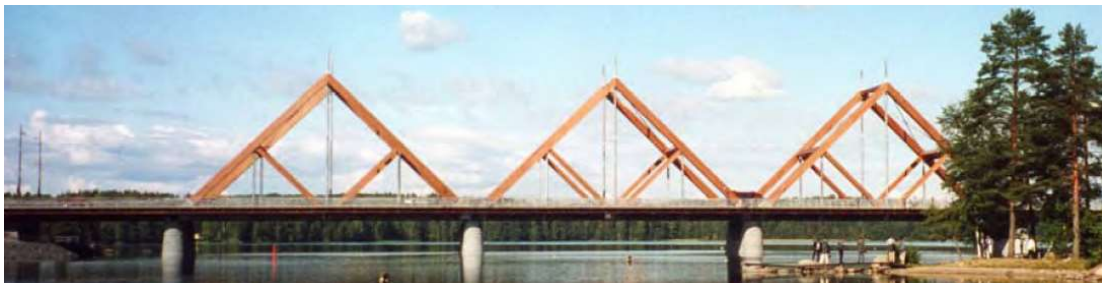
Sõrestiksildade sõrestikud on tänapäeval enamasti tehtud liimpuidust (joonis 1.8.). Sõrestikud võivad asuda kas sillatekist all või üleval pool. (Pousette jt 2017: 50) Sõrestiksilla üheks eeliseks kaarsilla ees on see, et tugelele ei teki suuri horisontaalseid toereaktsioone (Bell 2008: 216). Sõrestiksildades on väga palju ühenduskohtasid, mis on olulised silla tugevuse, jäikuse ja kestvuse osas (Pousette 2016: 295). Sõrestikud koosnevad tavaliselt ülemisest ja alumisest vööst ning postidest ja diagonaalsidemetest. Ülemine vöö töötab survele ning alumine tõmbele. Postid ja diagonaalid töötavad kas tõmbele või survele.

Joonis 1.8. Liimpuidust kolmnurksõrestiksild Vihantasalmi, Soomes Mäntyharjus (Bell 2008: 212).

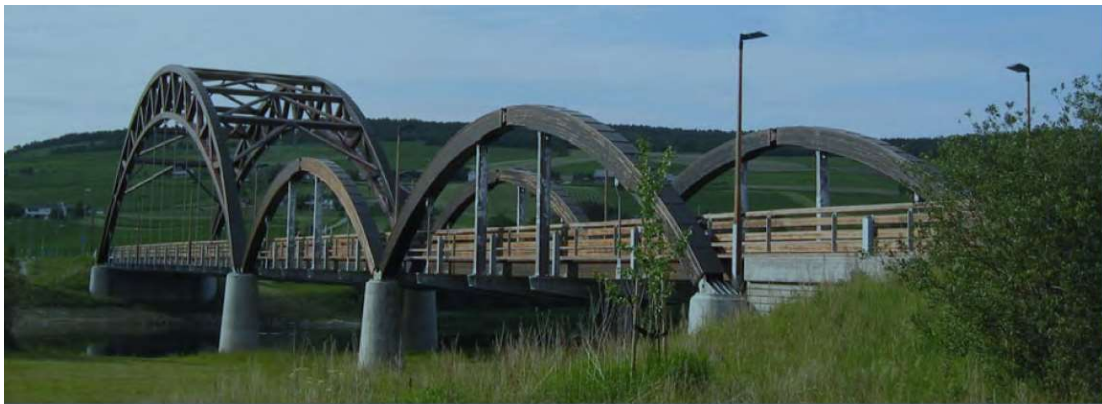
Kaarsildade peakanduriteks on kaared ning need on enamasti tehtud liimpuidust (joonis 1.9.). Silla kaared võivad paikneda sillatekist nii allpool kui ka kõrgemal. Kui kaared asuvad sillatekist üleval pool, siis tavaliselt on sillatekk riputatud tõmbidega peakandurite

külge. (Pousette 2016: 295) Kui silla kaared asuvad sillatekist allpool, siis kantakse sillatekist tulenev koormus peakandurile survele töötavate postidega (Bell 2008: 214). Kui silla peakandurid ehk kaared asuvad sillateki all, siis võrreldes sillatekis üleval pool asuvate kaartega, on olulisteks eelisteks see, et kaared on kaitstud ilmastiku eest. Seda tänu sellele, et kaared on sillateki all sademete eest varjul ning lisaks on lihtsam tagada konstruktsiooni jäikus (Bell 2008: 214). Sildadel, mille kaared on paigutatud sillatekist kõrgemale, on probleeme jäikuse tagamisega (Bell 2008: 214). Kaarsildades tekivad suured horisontaalsed toereaktsioonid ning seetõttu vajavad need massiivseid vundamente (Pousette jt 2017: 51). Kui sild on ehitatud pehmesse pinnasesse, siis on sillatekk tihti pandud vastu võtma horisontaalseid koormuseid (Lin, Yoda 2017: 20).

Joonis 1.9. Liimpuidust kanduritega *Tynset* kaarsild Norras (Bell 2008: 213).

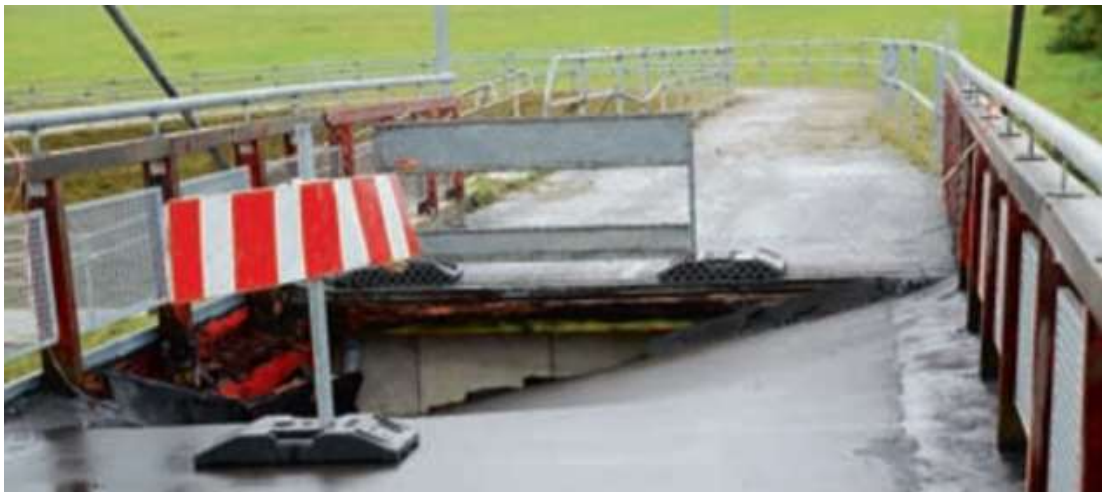
Joonis 1.10. Vaida jalakäijate silla lagunenud tekk (Leet 2015).

Vaida puitsilla varingu peamiseks põhjuseks peetakse halvasti ehitatud konstruktiivset kaitset vee eest. Sademevesi pääses silla jäikustalade ning tekiplaadi prusside vahele, kust ei olnud veel enam võimalik välja kuivada. Pikaajase kõrge niiskusesisalduse tõttu puit pehastus ning konstruktsioon lagunes (joonis 1.10.). (Perv, Sinisalu 2015: 60) See kõik viitab jällegi sellele, et puuduvad kogemused ning juhendid puitsildade ehitamiseks. Ka Martti Kiisa (Leet 2015) kinnitab, et Eestis puudub korralik juhendmaterjal puitsildade ehitamiseks. Üle Euroopa olevate eurokoodeksite näol on olemas küll üldised juhendmaterjalid ristlõigete ja muu dimensioneerimiseks, kuid puuduvad normdokumendid, kuidas puitsildu niiskuse eest kaitsta. Eesti puidust sildade puhul puudub konstruktiivne kaitse – ei osata korralikult teha hüdroisolatsiooni ülespööordeid ning on kohad, kust vesi saab liikuda konstruktsioonide vahele nii, et see enam välja ei kuiva. Naaberriikide kallis praktika on selline, et konstruktiivseid osasid kaitstakse odavamate materjalidega, mida teatud aja tagant välja vahetatakse. (Leet 2015)

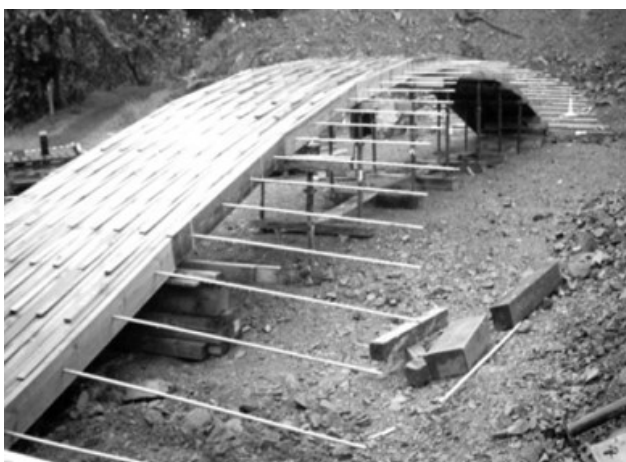
Joonis 1.17. Katsetamiseks kaarekujuga 20-meetrise sildeavaga eelpingestatud sillateki ehitamine Glentressis Šotimaal (Kermani, Freedman 2005: 158).

Pingelamellplaadist sillatekki on kasutatud ka kaarekujuga sillatekkides (joonis 1.17.). Eesmärgiks on panna puit tööle temale kõige tugevamas suunas ehk pikisuunas. Kermani ja Freedmani (2005) poolt läbiviidud staatilised koormamised ning vibratsiooni testid kinnitasid seda, et antud konstruktsiooni tugevus- ning jäikusomadused on oluliselt paremad kui tavaliselt saledate puitkonstruktsioonide puhul. Konstruktsioon võttis vastu olulisemalt suuremat koormust ning seejuures ei näidanud väsimusmärke. (Kermani, Freedman 2005: 155-164)

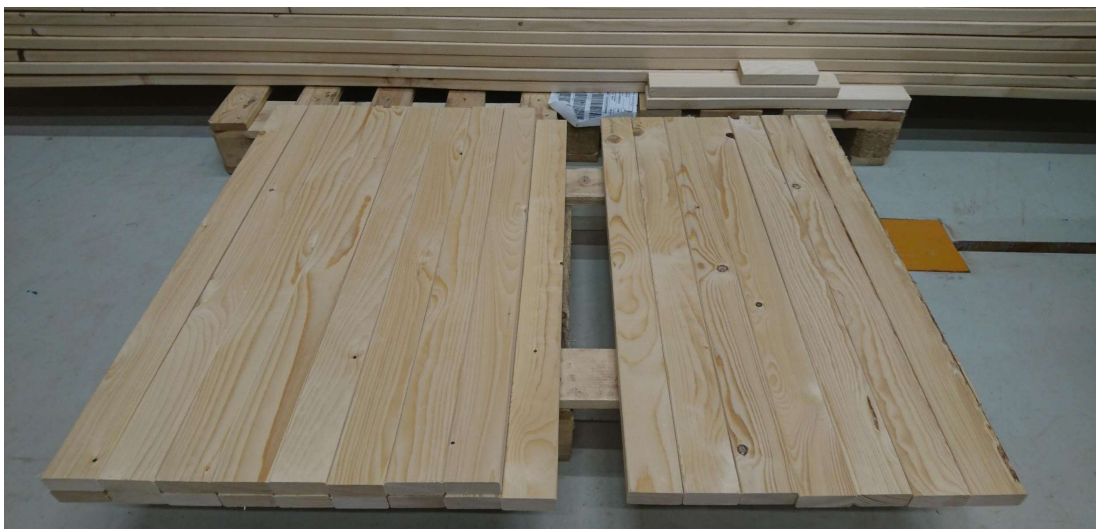
Joonis 2.2. Järgatud ning sorteeritud lamellide toorikud, vasakul ilma suuremate kahjustusteta ning paremal väiksemate riketega (Autori foto 2019).

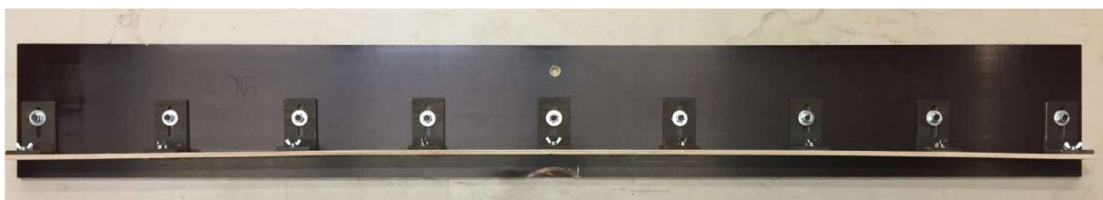
Joonis 2.4. Pealtvaade 90° tugiseinaga rakisest (Kullamaa 2018: 30).

Kasutati kahte erinevat rakist: 90° tugiseinaga (joonis 2.4.) ning kallutatava tugiseinaga (joonis 2.5.). Kallutava tugiseinaga rakise nurgikute alla paigutati erinevate katseseeriade korral erinev arv 0,6 mm paksuseid plekiribasid, millega muudeti rakise tugiseina kallet. Rakise tugiseina kaldenurga muutmine oli vajalik, et anda ühelt poolt juba freesitud lamellile uuesti 90° nurk freesitera poole. (Kullamaa 2018: 31)

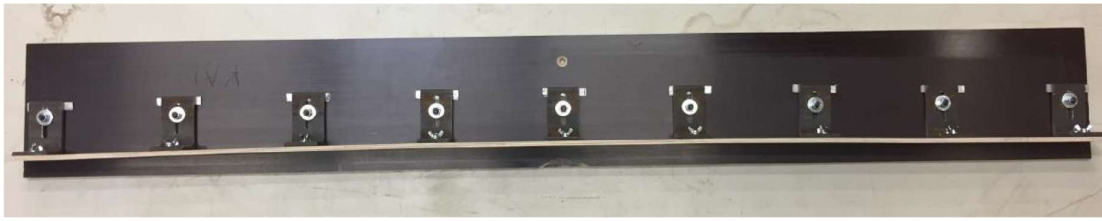
Joonis 2.5. Pealtvaade kallutatava tugiseinaga rakisest (Kullamaa 2018: 31).

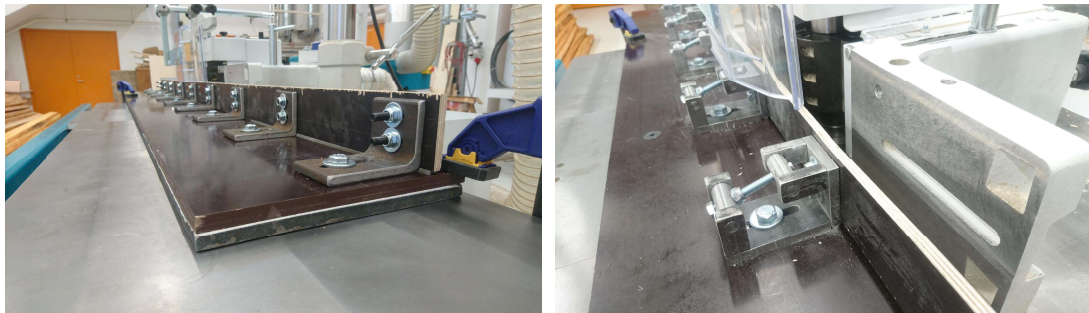
Joonis 2.6. Vasakul terasest alusplaadiga 90° seinaga lamellide freesimise rakis. Rakis kinnitatud freespingi alusplaadile peitpeaga poldiga tsentrist ja pitskruvide abil ottest (Autori foto 2019). Paremal kallutatava tugiseinaga rakis koos keermestatud vardaga tugiseina kaldenurga muutmise mehhanismiga (Autori foto 2019).

alusplaatide alla terasest alusplaadid. Terasest alusplaat andis paremad võimalused rakise tugiseina kinnitamiseks vajalike nurgikute paigaldamiseks ning lisaraskusest tulenevalt püsis rakis ka freesimise ajal stabiilsemalt paigal (joonis 2.6.). Kallutatava tugiseinaga rakisele lisas autor keermestatud vardaga tugiseina kaldenurga muutmise mehhanismid (joonis 2.6.).

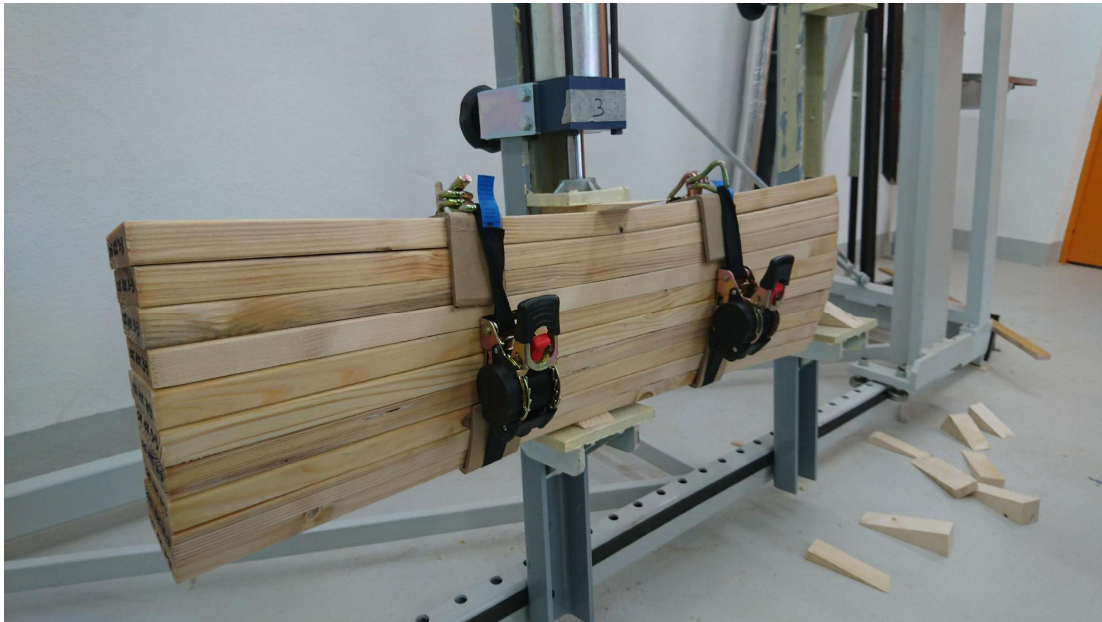
Joonis 2.8. Katsekeha kokkukruvimine pressi ja koormarihmade abil (Autori foto 2018).

Mida suurema eeltõusuga olid katseseeria katsekehad, seda suuremat jõudu tuli lamellide omavaheliseks kokkusurumiseks kasutada, seda eriti äärmiste, kõige rohkem painutatud lamellide puhul. Selleks võeti appi liimpuidu valmistamiseks mõeldud press ning koormarihmad (joonist 2.8.).

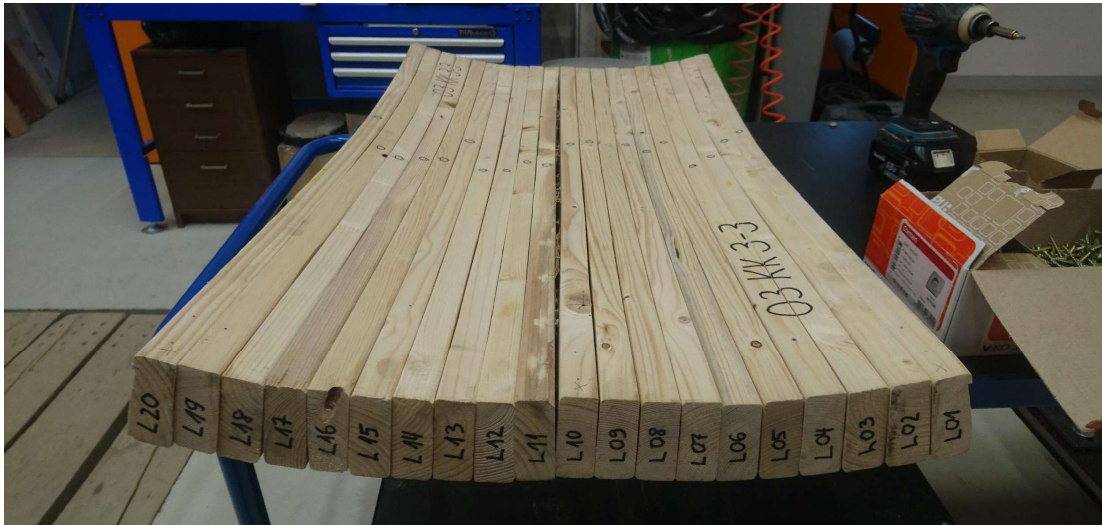
Joonis 2.9. Katsekeha 03 KK 3-3 keskmised lamellid L10 ja L11 on üksteisest eraldunud (Autori foto 2019).

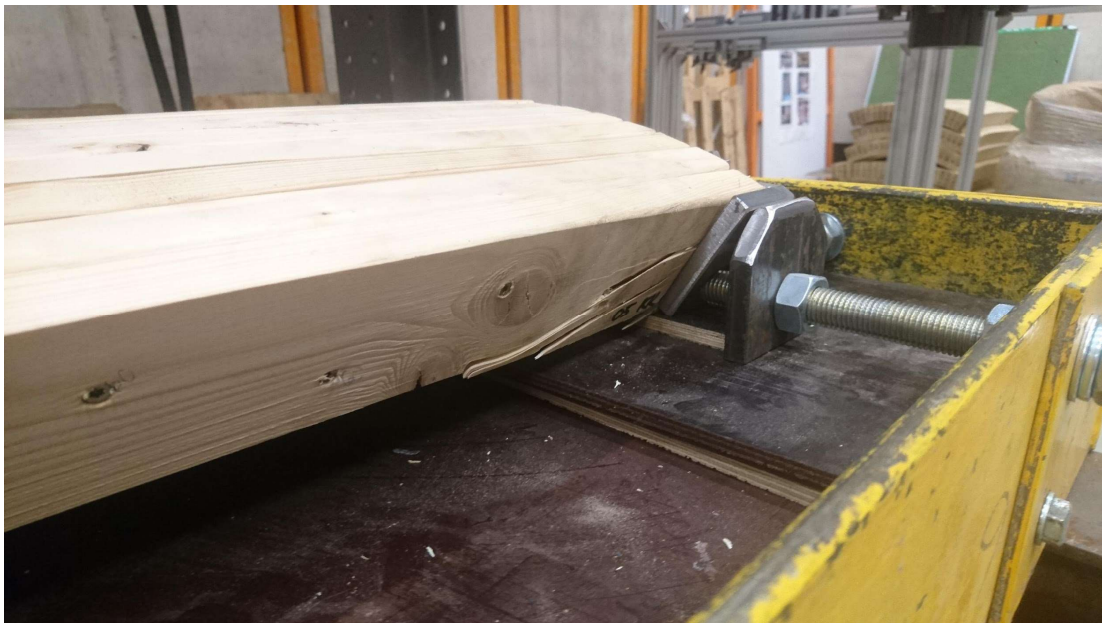
Joonis 2.10. Katki muljutud toepiirkonnaga katsekeha 05 KK 2-3 (Autori foto 2019).

Teine põhjus, miks katsekehade lamellid autori poolt välja vahetati, oli äärmiste lamellide katki muljumine toepiirkonnast (joonis 2.10.). Probleem esines enamasti 05 katseseeria katsekehadel. Nendel kehadel oli tegemist ka kõige suurema eeltõusuga ja sellest tulenevalt võtsid nad vastu kõige suuremat koormust. Katsekehale rakendatav koormus ületas tugelele jaotudes puidu survetugevust ristikiudu – üldjuhul radiaalsuunaliselt.

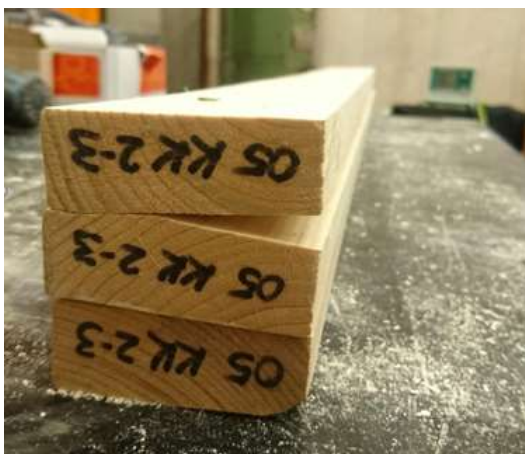
Joonis 2.11. Katsekeha 05 KK 2-3 lamell L09 (ülemine) on muljunud lamelli L10 (keskmise) sisse (Autori foto 2019).

Katsekehade lahtivõtmise käigus uuris autor visuaalselt katsekehade lamellide muljumist ning puidukruvide käitumist. Võib välja tuua, et eriti keskmiste lamellide puhul, kus toimusid katsekehale koormust rakendades kõige suuremad siirded, oli kiilukujulise ristlõikega lamellides märgata muljumist. Seda tihti lamelli ülemises laiemas osas, mille suhtes lamellid omavahel kinni kiiluvad (joonis 2.11.). Milline lamell millisesse lamelli sisse muljus, olenes suuresti sellest, kui suur oli puidus hilispuidu osakaal ning kas lamellidesse mõjus koormus muljumisel tangentsiaal- või radiaalsuunaliselt. Teatavasti võtab puit radiaalsuunaliselt vastu suuremat koormust kui tangentsiaalsuunaliselt ning suurem hilispuidu osakaal annab puidule suurema tugevuse. Lamellide muljumine lamellide ülaosas annab kinnitust sellele, et lamellid kiilusid üksteise suhtes kinni, samuti on seda järeldanud ka Kullamaa (2018: 61). Kuna osal lamellidest oli visuaalselt näha kiilukujulise ristlõike kadumist (ülemises laiemas osas), siis võib järeldada, et osaliselt tekkisid lamellides plastsed deformatsioonid. Kullamaa (2018: 61) väidab, et plastseid deformatsioone katsekehades tervikuna ei tekkinud, ning autori hinnangul on põhjenduseks see, et liikumatute tugede poolt tekitatud sisejõud taastasid muljutud ülemise osaga lamellidest hoolimata konstruktsiooni algse kõveruse. Sellisel juhul hakkasid uuesti tööle lamellide alumises osas muljumata jäänud küljed.

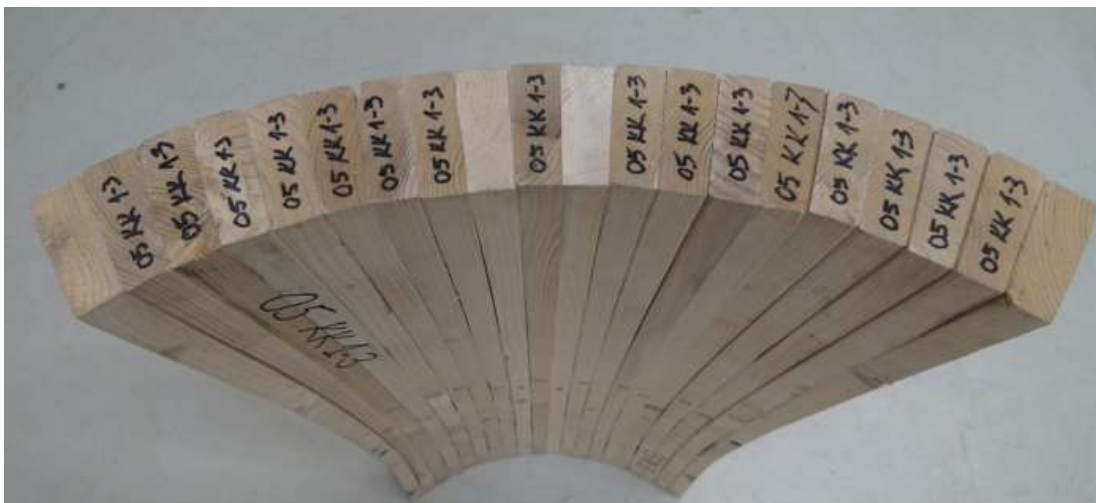
Joonis 2.12. Katsekeha 05 KK 1-3, millel on välja vahetatud kokku 4 lamelli, millest 2 keskel ning 2 äärtes (Autori foto 2019).

Väljavahetatavatelt lamellidelt kanti kruvikava üle uutele lamellidele. Katsekehade uuesti kokkupanemisel taaskasutati kruve, mis olid eelnevalt katsekehast eemaldatud, sest autori hinnangul ei olnud kruvid deformeerinud ning sobisid uuesti kasutamiseks. Kruvid keerati vanade kruviaukude kõrvale ja sellest tulenevalt on väikesed nihkumised kruvide asetuses ehk algses kruvikavas, mis aga ei vähendanud konstruktsiooni koormustaluvust, kuna kruvid takistasid koormamise ajal eelkõige lamellide vahelist nihet. Katsekehade kokkupanekut alustati keskmistest lamellidest, kuid kui katsekeha ei võetud tervenisti lahti, siis lisati lamelle vastavalt sellele, kust need eemaldatud olid. Uute lamellidega taastati katsekehade esialgne kuju (joonis 2.12.).

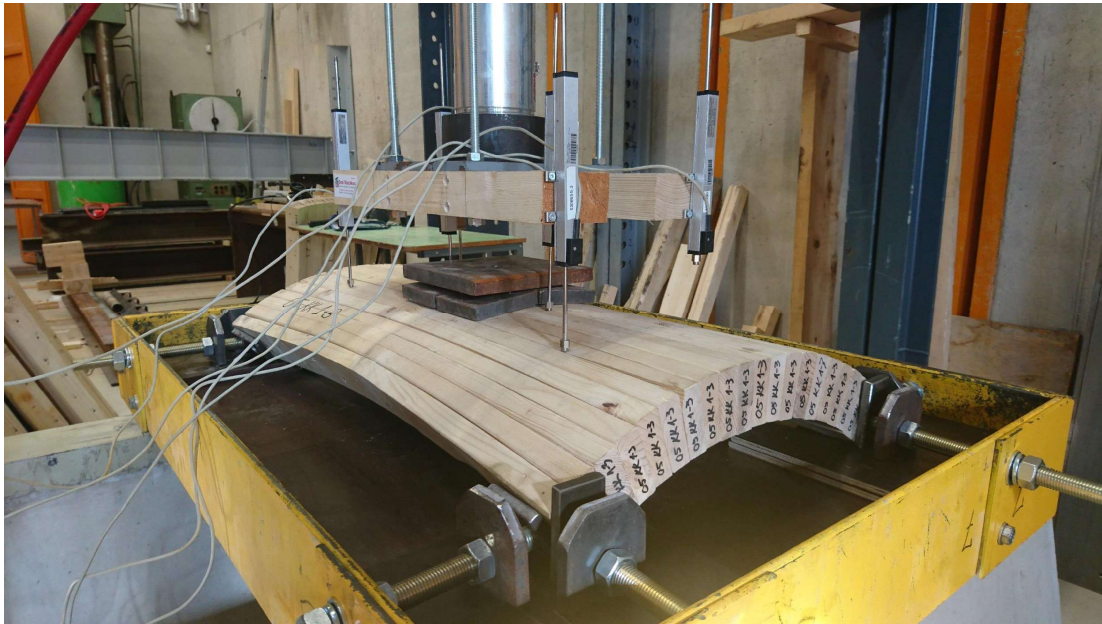
Joonis 2.13. Toerakisesse kinnitatud katsekeha koos paigaldatud siirdeanduritega (Autori foto 2018).

Enne katsete läbiviimist katsekehad pildistati, kaaluti ja mõõdeti nende niiskusesisaldused. Seejärel asetati katsekehad toerakisesse, kus katsekeha tsentreeriti ja kinnitati igast nurgast kinniste liigenditugedega nii piki- kui põiksuunaliselt (joonis 2.13.). Seejärel paigaldati katsekehale koormuse jaotamiseks metallplaadid (4 tükki alla, koos šarniirse tsentriga ja tsentreeriv/koormust alumistele jaotav nende peale) ja katsekehade siirete mõõtmiseks paigaldati siirdeandurid (6 tükki) (joonis 2.13.). (Kullamaa 2018; 37-41)

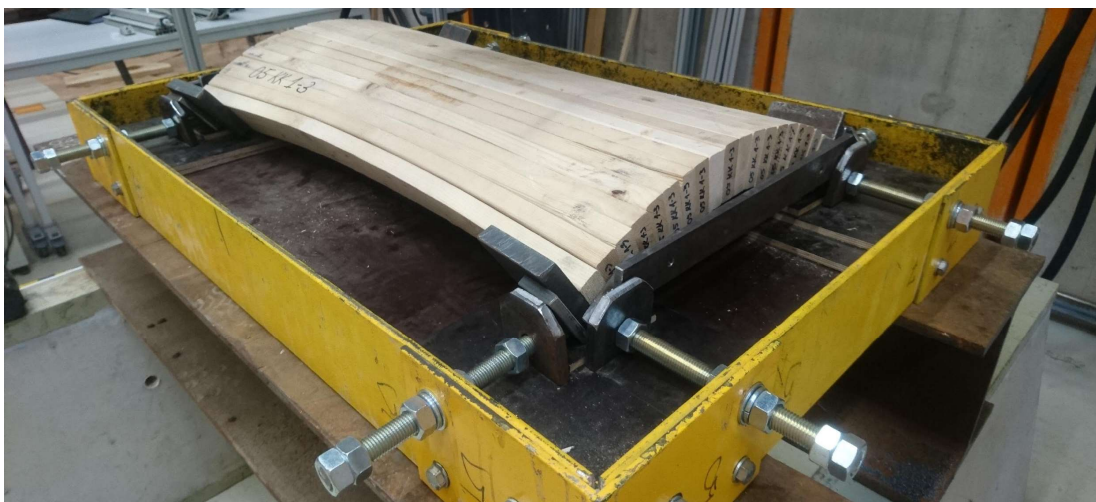
Joonis 2.14. Toerakisesse kinnitatud katsekeha 05KK1-3 (Autori foto 2019).

- 4) Katsekeha toerakisesse asetamine, tugede kinnitamine ning tsentreerimine pressi silindri alla (joonis 2.14.) – katsekehad asetati toerakisesse, mille igal küljel oli kaks kinnist liigendtuge. Kinnised liigendtoed takistasid liikumist X- ja Y-telje sihis, kuid jätsid vabaks pöörlemise ümber oma telje. Liigendtugesid pingutati vastu katsekeha sellise jõuga, mis fikseeris kindlalt katsekeha toerakisesse, kuid ei tõstnud katsekeha toerakisest üles ega surunud katsekeha lamelle omavahel kokku nõnda, et katsekeha eeltõus oleks hakanud suurenema. Katsekehade nurkade ülestõusmist rakisest kontrollis autor õhukese plekitükiga – kui plekitükk mahtus katsekeha nurga alla, siis tuli katsekeha tugi lahti võtta ning katsekeha uuesti kinnitada. Kullamaa katsetega võrreldes paigaldati katsekehade liigendtugele suuremad toetusplaadid mõõtudega 100×100 mm. Toetuspinna suurendamisega soovis autor vältida välimistes lamellides puidu muljumist. Pärast katsekeha kinnitamist tsentreeriti katsekeha survesilindri suhtes.

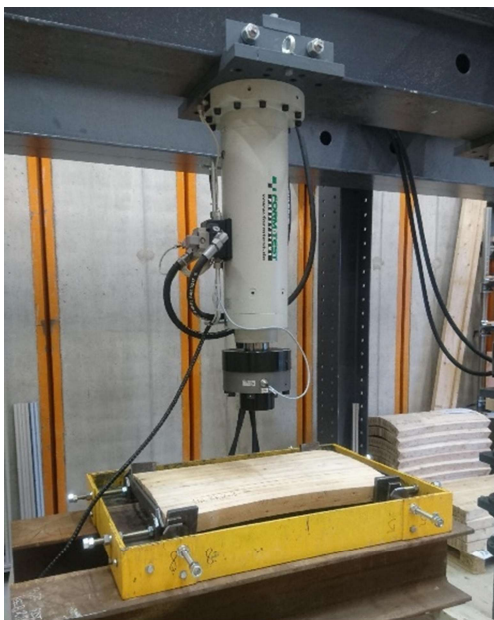
Joonis 2.15. Katsetamiseks üles seatud katsekeha koos survesilindriga (Autori foto 2019).

- 7) Katsekehade tsükliline koormamine kahe eraldiseisva survesilindri hüdraulilise pressiga Form+Test (täpne nimetus välja toodud lk 52) võimsusega 2×400 kN (joonis 2.15.) – kõiki katsekehasid koormati selle ühe survesilindriga. Kuna kõik katseks vajaminevad andmed olid eelnevalt juhtprogrammi sisestatud, siis esimese sammuna tuli käivitada pressi andmete salvestamine ning seejärel survesilinder.
